Bewonersoverleg

Update 14-4-2026

Bewonersavond, april 2026

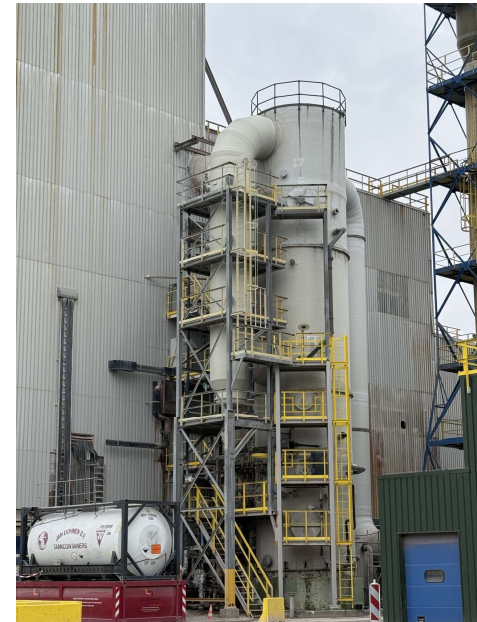
De bestaande wasser met natronloogtank

- **2 proeven voorbereid** om HCl vorming in de scrubber/schoorsteen te voorkomen
 - Wassen met ontzilt water (wegnemen van NaCl uit IJwater)
 - Toevoegen van Natronloog om pH van het waswater te verhogen. Deze optie is ook geïnstalleerd en er worden proeven mee uitgevoerd.
